**DIAGNÓSTICO DEL CORREDOR URBANO DEL RÍO FUCHA EN BOGOTÁ COMO BASE PARA LA  
INCORPORACIÓN DE INFRAESTRUCTURA VERDE**

Universidad EAN

**Trabajo de Grado presentado como requisito para optar al título de Especialización de Machine  
Learning y Gerencia de proyectos**

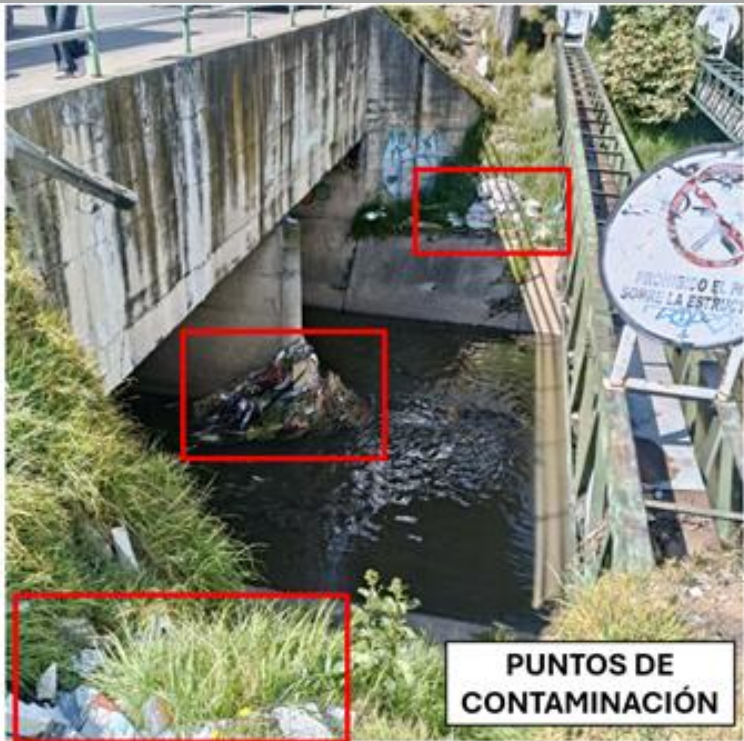
| TABLA DE LEVANTAMIENTO FOTOGRÁFICO PUNTO 1 | | |
|---|---|---|
| 1 | | <p>Se</p> <p>identificaron en la foto tres puntos de contaminación, los cuales están conformados principalmente por residuos inorgánicos y residuos de construcción y material sobrante de obra</p> |

En conjunto ambos puntos, el levantamiento en campo revela un elevado grado de contaminación ambiental, bajo control y mantenimiento del cuerpo de agua, así como también asentamientos informales en el corredor del río. En las zonas se requieren acciones de limpieza del canal, mantenimiento a la

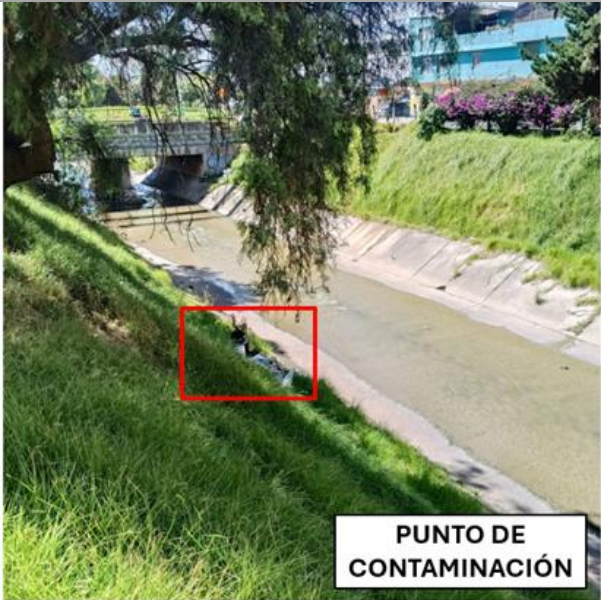
| TABLA DE LEVANTAMIENTO FOTOGRÁFICO PUNTO 1 | | |
|---|---|---|
| 2 | | Se identifico en la foto en la parte del talud vegetal del canal un punto de contaminación con residuos inorgánicos. |

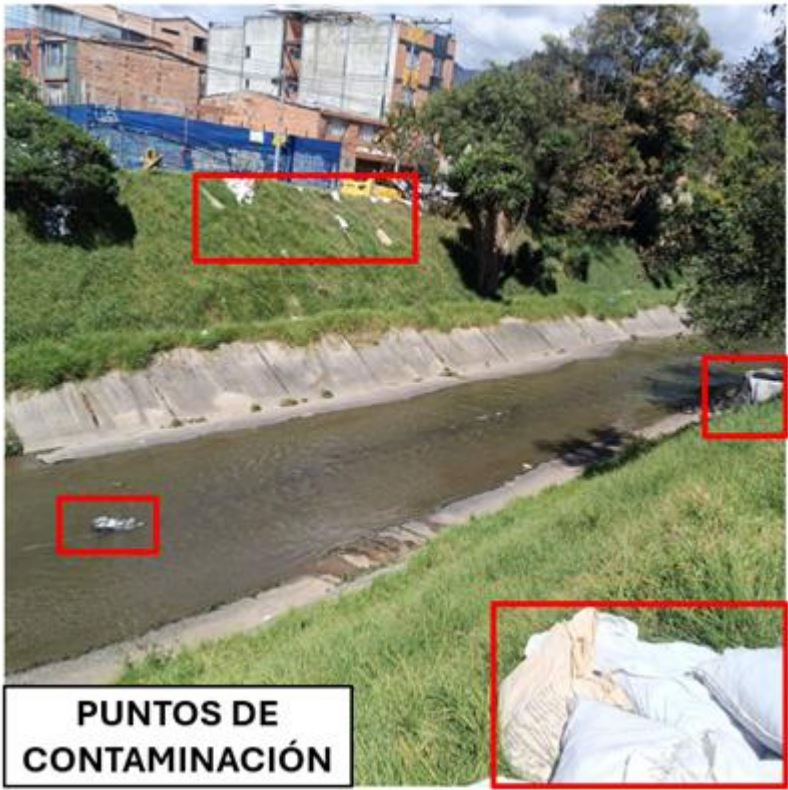
| TABLA DE LEVANTAMIENTO FOTOGRÁFICO PUNTO 1 | | |
|---|---|---|
| 3 | | Se identifico en la foto cuatro puntos de contaminación, donde tres de ellos se encuentran en ambos taludes vegetales del canal compuesto principalmente por residuos de construcción y |

| TABLA DE LEVANTAMIENTO FOTOGRÁFICO PUNTO 1 | | |
|---|---|---|
| | | <p>material sobrante de obra. El punto restante se encuentra directamente en el río Fucha y corresponde a residuos inorgánicos.</p> |

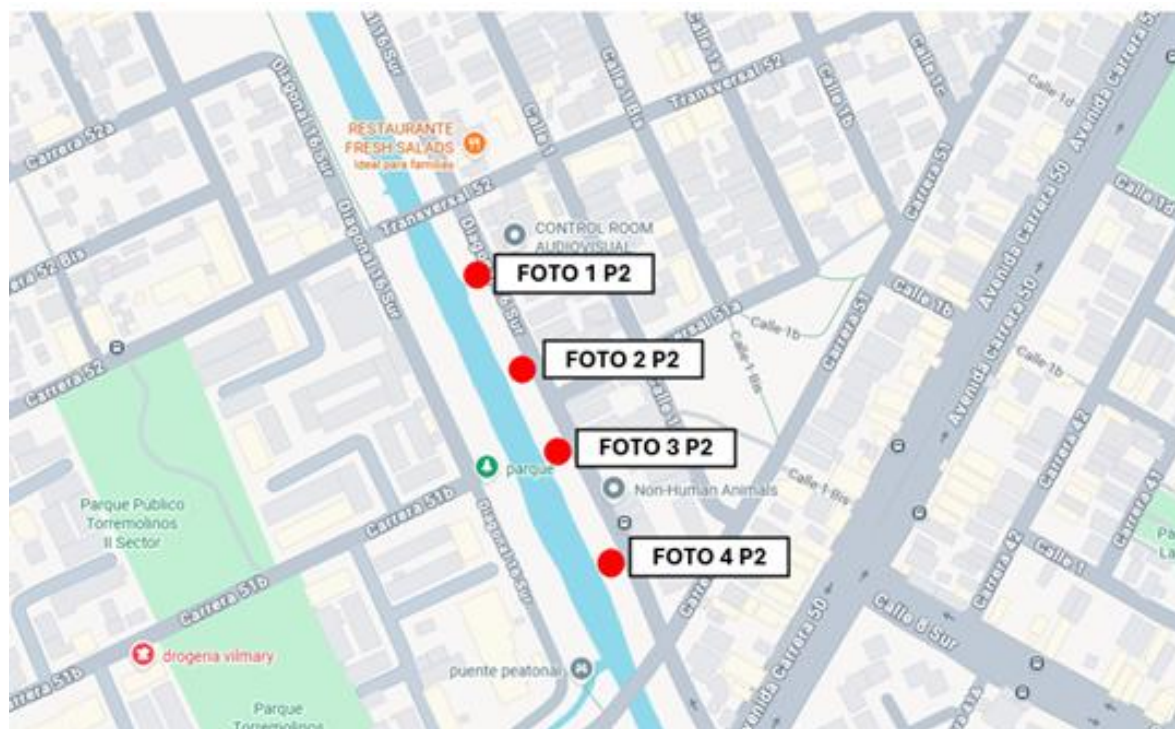
**Figura 10** Punto 2 establecido del trabajo de campo para la toma de información fotográfica

El segundo punto localizado en el barrio San Eusebio (Localidad Puente Aranda), se realizó la distribución espacial de fotos, como se presenta en la imagen correspondiente.

- En la tabla de levantamiento fotográfico punto 2 se identifica las fotos tomadas en sitio, así como su respectiva descripción de lo visualizado en el punto.

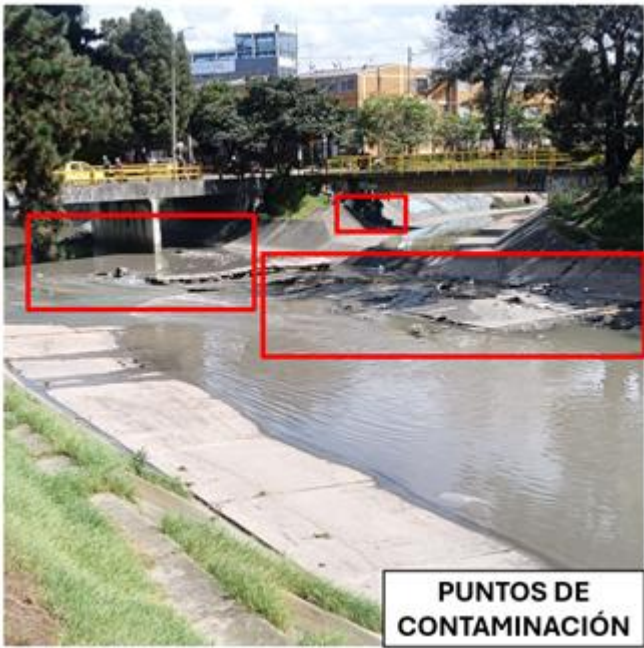
| TABLA DE LEVANTAMIENTO FOTOGRÁFICO PUNTO 2 | | |
|---|---|---|
| 1 | | <p>Se identifica en la foto tres puntos de contaminación compuestos de residuos inorgánicos, a su vez se ve un deterioro en la estructura del canal lo que ocasiona que se acumulen los residuos en el río Fucha.</p> |

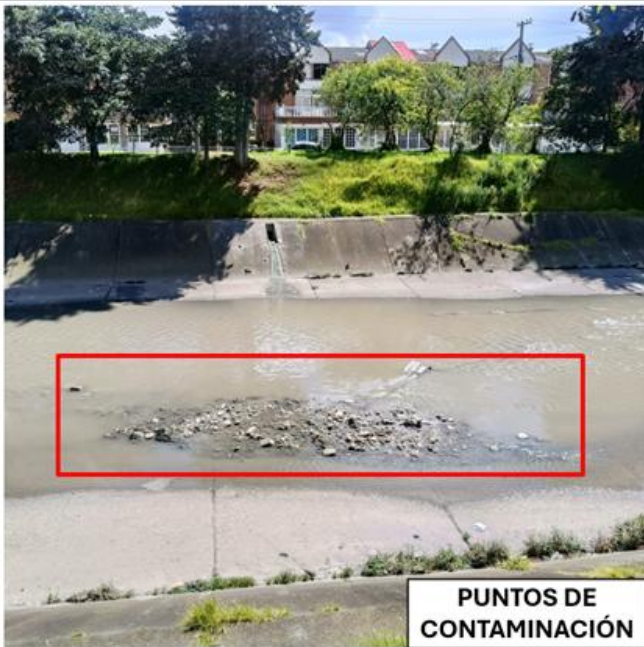
| TABLA DE LEVANTAMIENTO FOTOGRÁFICO PUNTO 2 | | |
|---|---|---|
| 2 | | <p>Se identifico en la foto un punto de contaminación con residuos inorgánicos, los cuales se van acumulando en esa zona por la aglomeración de sedimentos que arrastra el río.</p> |

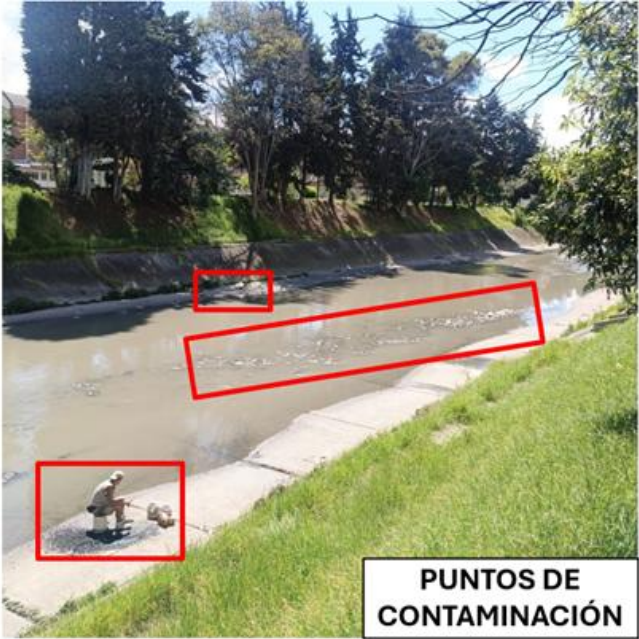
| 3 | | <p>Se identifico en la foto tres puntos de contaminación compuestos por residuos inorgánicos y un punto se observa la presencia de una persona ocasionando más contaminación en el río.</p> |

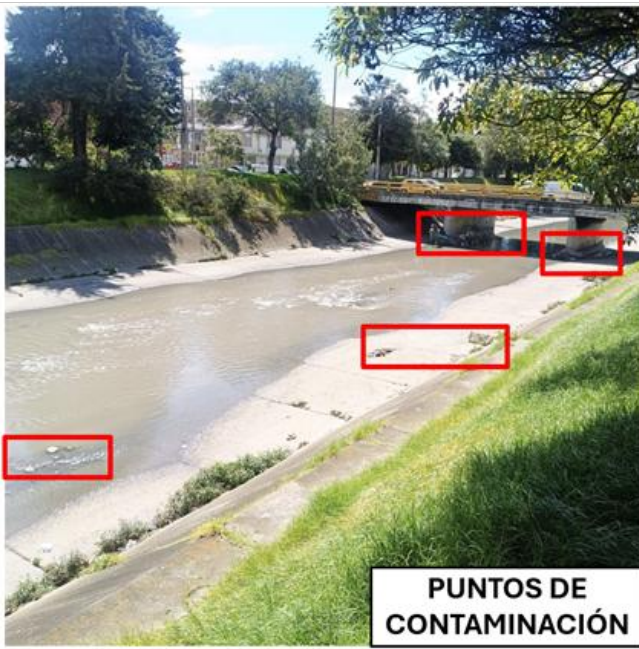
| 4 | | <p>Se identifico en la foto en la foto 4 puntos de contaminación conformados por residuos inorgánicos, a su vez en los soportes del puente vehicular hay presencia de depósitos de residuos.</p> |

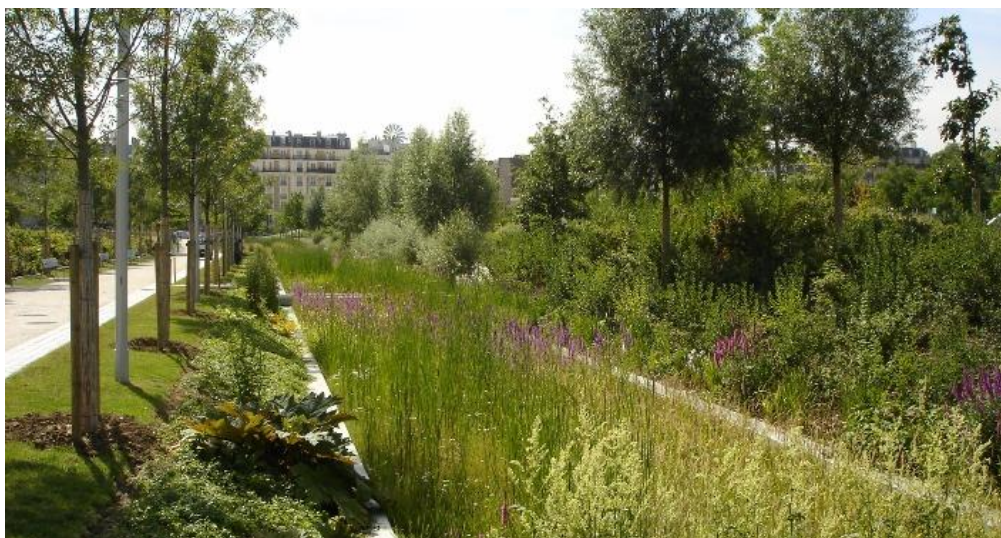
Los canales vegetados se encuentran entre el tipo de solución mayormente implementada dentro de los Sistemas Urbanos de Drenaje Sostenible (SUDS), esto se debe a su capacidad de control a las aguas lluvias del canal, mejora la capacidad de infiltración de agua en el suelo y ayuda a reducir la erosión de la superficie del suelo (Rodríguez Vivas & Esteban Peña, 2023). Estas estructuras están conformadas por canales con una capa vegetal natural en su superficie, la cual ayuda a contener residuos y sedimentos provenientes de los sectores aledaños al canal, así como disminuye la velocidad del flujo hidráulico. Los canales vegetados aportan otro tipo de beneficios como el mejoramiento de la conectividad del hábitat, mejora la calidad del agua y reduce el efecto de isla de calor en las urbanizaciones. (United States Environmental Protection Agency, 2025)

**Figura 20** *Canal vegetado aplicado en sistema de drenaje sostenible.*

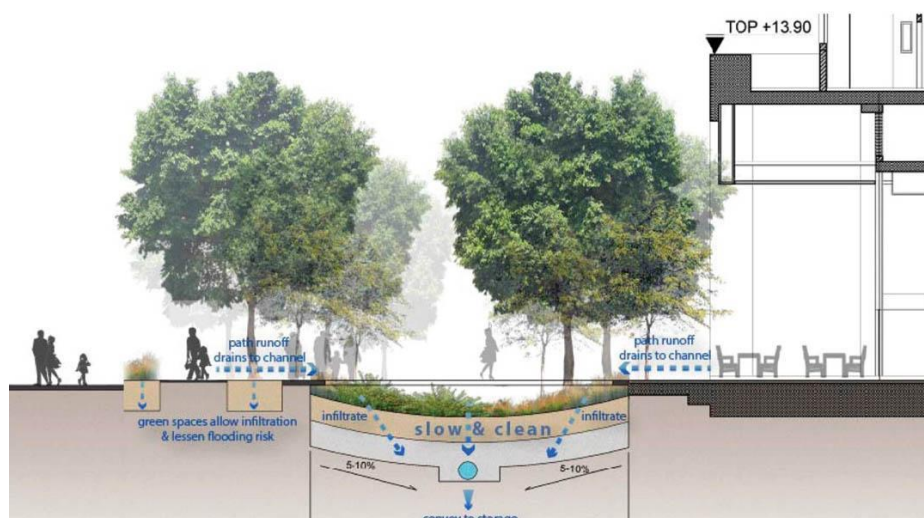
Los canales lineales multifuncionales son corredores urbanos que combina diferentes funciones desde el manejo de agua, medio ambiente y recreación dentro de la misma zona. En este canal se unen sistemas de drenaje superficial con elementos de paisajismo, ciclovías, áreas verdes y senderos para peatones, permitiendo el cambio de infraestructura para manejo de aguas lluvia tradicionales en espacios públicos sostenibles (Greco & Larsen, 2014). El diseño de este tipo de infraestructura busca realizar una conectividad ecológica en la zona y a su vez maximizar los espacios públicos para uso de la población por medio de la naturaleza. En Colombia se ha implementado esta tipología en proyectos con finalidades de recuperación de ríos y corredores verdes en el país, con un enfoque en el manejo de aguas lluvias y residuales, movilidad sostenible y restauración del paisaje del sector. (Pradilla & Hack, 2024b)

**Figura 22** Sistema de la tipología canal lineales y multifuncionales.

| Diagnóstico identificado | Causa principal | Efecto generado | Tipología aplicable | Solución propuesta | Beneficio esperado |
|---|---|---|---|---|---|
| <b>Deterioro paisajístico y abandono del corredor hídrico</b> | Canalización rígida y falta de integración urbana | Espacios inseguros y baja apropiación ciudadana | Canales lineales multifuncionales | Integración de espacio público, ciclorrutas, senderos y arborización | Recuperación urbana y fortalecimiento del espacio público |

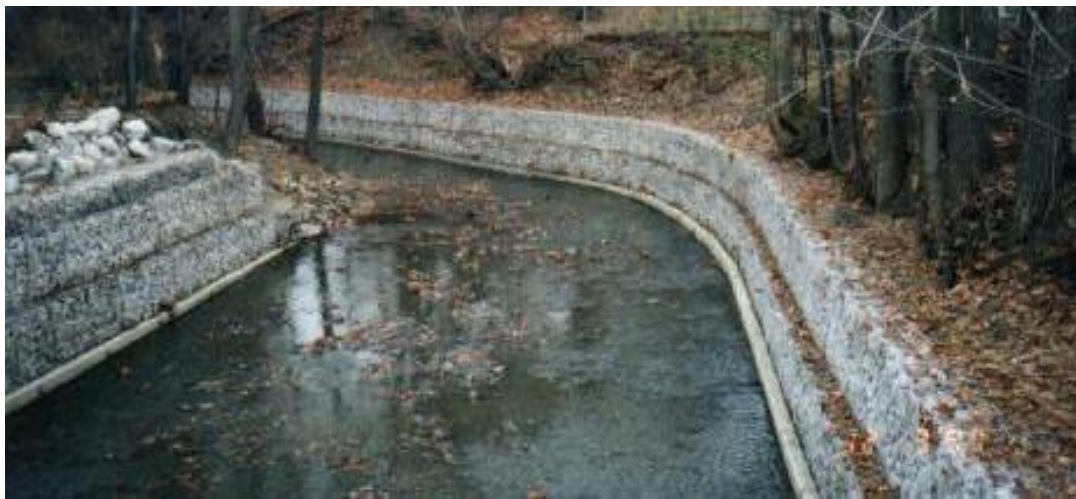
control de erosión (Gabion Barriers, n.d.). Este tipo de infraestructura se emplea en zonas urbanas con inclinaciones altas o lechos de ríos que sufren erosión. Los gaviones ayudan a disipar la energía del agua y a disminuir el efecto de corrientes rápidas, mientras que su diseño permeable favorece el drenaje natural y la integración de la vegetación en la zona tratada. (Gabion1, n.d.)

**Figura 24** Sistema de la tipología canal verde con gaviones.

| Tipología | Fortalezas | Debilidades | Oportunidades | Amenazas |
|---|---|---|---|---|
| <b>Canales verdes con gaviones</b> | Alta estabilidad hidráulica y control erosivo | Costos constructivos moderados | Restauración ambiental de taludes | Deterioro por falta de mantenimiento |
