Análisis y Desarrollo de Estrategias de Calidad para la Optimización del Proceso de Pintura: Caso de Estudio en un Proveedor de Metalmecánica

**Análisis y Desarrollo de Estrategias de Calidad para la Optimización del Proceso de
Pintura: Caso de Estudio en un Proveedor de Metalmecánica**

Magister en Cadena de Suministros

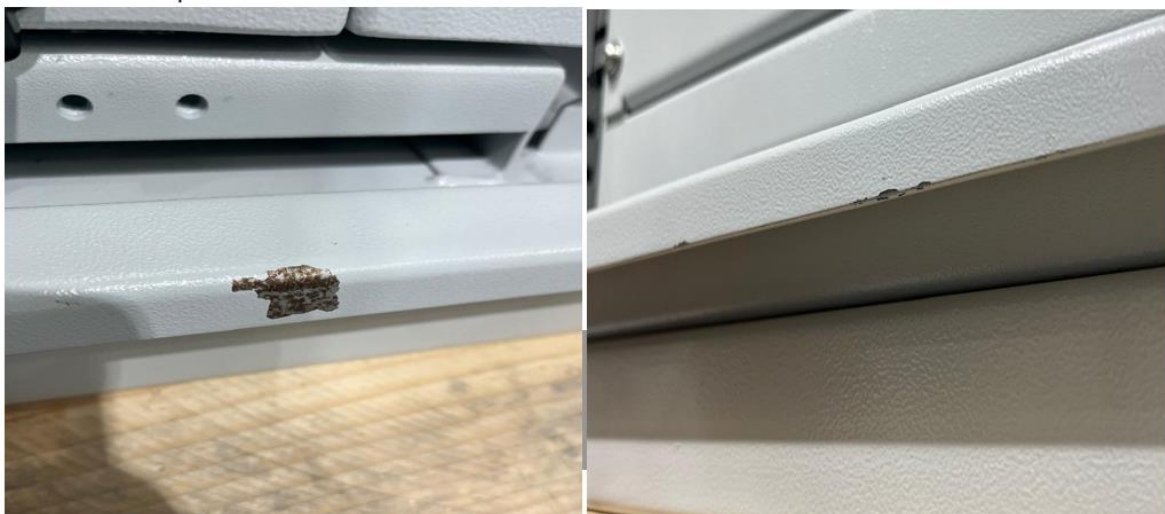
Figura 1.

Evidencia de desprendimiento de pintura en superficie metálica, zona inferior del tablero. Se observan signos de corrosión y pérdida de adherencia.

- **Adherencia deficiente:** Las pruebas realizadas en probetas revelaron niveles de adherencia inferiores al estándar 5B exigido por el cliente, especialmente en zonas inferiores de las piezas. (Empresa Objeto de Estudio, 2025)
- **Condiciones ambientales no controladas:** Se evidenció que el sistema de extracción del horno estaba fuera de funcionamiento durante el estudio higiénico, lo que afectó la ventilación y acumulación de humos. (Empresa Objeto de Estudio, 2025)
- **Ausencia de registros críticos:** No se documentaban parámetros como la velocidad de la cadena, temperatura del horno, ni condiciones de titulación de químicos. (Empresa Objeto de Estudio, 2025)

- **Fallas en el pretratamiento:** El procedimiento de limpieza no se cumplía rigurosamente. Se manipulaban piezas sin guantes y sin verificar la limpieza de herramientas. (Empresa Objeto de Estudio, 2025)
- **Trazabilidad limitada:** No se identificaban adecuadamente las probetas por calibre o cliente, lo que dificultaba el seguimiento de resultados. (Empresa Objeto de Estudio, 2025)

La actualización del instructivo PRD-I-047 es necesaria debido a que se requiere garantizar la correcta ejecución del pretratamiento en todas las piezas metálicas sometidas al proceso de pintura electrostática. Esta etapa es crítica para asegurar la adherencia del recubrimiento, ya que cualquier desviación en la limpieza química puede comprometer la calidad final del producto.

Como parte de las acciones de mejora en el proceso de pretratamiento, se retomó el protocolo de limpieza documentado, incorporando titulaciones regulares y control sistemático de residuos. Esta medida busca garantizar que las superficies metálicas estén libres de contaminantes antes de la aplicación del recubrimiento, lo cual es fundamental para asegurar la adherencia de la pintura y evitar defectos como descamación o burbujeo.

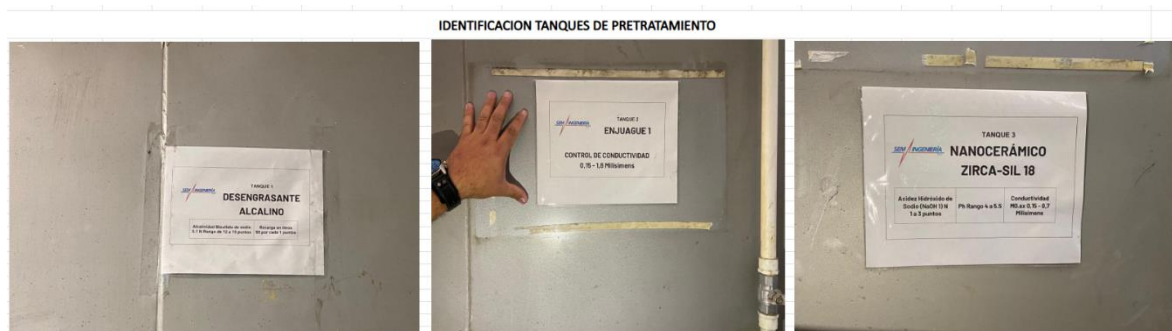
Figura

Evidencia fotográfica marcado de cada tanque de pre tratamiento con las variables de control a tener en cuenta para las titulaciones
